### Fallbeispiel 4: Gerüche in einer Bank

#### Untersuchung

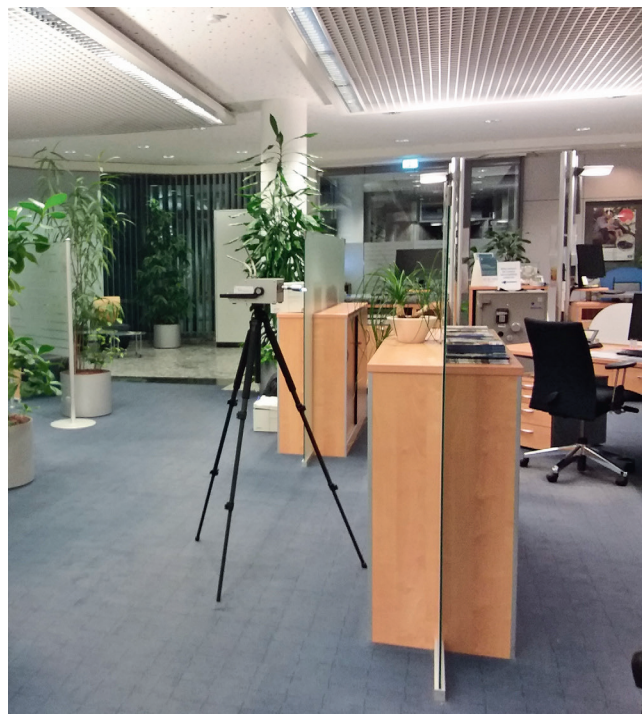
**Abb. 13:** Luftprobenahme auf TENAX (Adsorbermaterial bei Luftuntersuchungen) im Schalterraum der Bank

Die chemischen Untersuchungen der Materialproben ergaben auffällige Emissionen an Ketonen und Alkoholen. Darüber hinaus wurden die Carbonsäuren Essigsäure und Propionsäure im Teppichboden und im Kleber festgestellt. Die gleichen Verbindungen konnten auch in der Raumluft nachgewiesen werden (siehe Abb. 13). Dabei waren allerdings keine Überschreitungen von toxikologisch abgeleiteten Richtwerten im Siedepunktbereich von ca. 50 bis 260 °C festzustellen (Richtwerte I und II für Stoffe der Innenraumluft, 2019). Die VOC-Gesamtkonzentration lag auch im ungelüfteten Zustand deutlich unterhalb des VOC-Vorsorgewerts (Zielwerts) von 300 µg/m<sup>3</sup> (Seifert, 1999), sodass die Luft im Schalterraum als hygienisch unbedenklich eingestuft wurde.

Zur Beseitigung des Geruchs wurde empfohlen, den Teppichboden und den Kleber abzutragen. Da die oberste Schicht des Trockenestrichs ebenfalls geruchsauffällig war, kam entweder der Austausch der Trockenestrichplatten infrage oder das Aufbringen einer dampfdiffusionsdichten Folie auf den Platten vor dem Verlegen eines neuen Oberbodens. Der Rückbau wird erst in der zweiten Jahreshälfte 2019 stattfinden, sodass über das Ergebnis bis dato noch keine Informationen vorliegen.
