Fallbeispiel 4: Gerüche in einer Bank

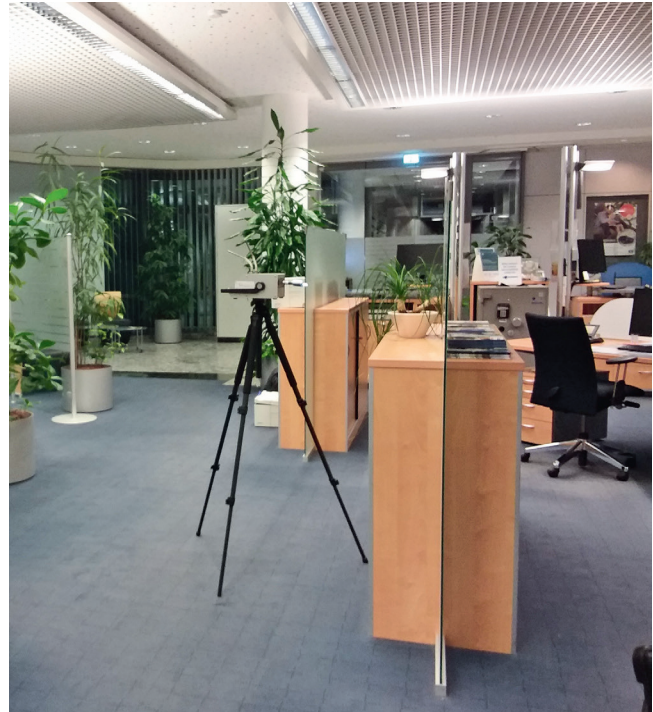
Abb. 13: Luftprobenahme auf TENAX (Adsorbermaterial bei Luftuntersuchungen) im Schalterraum der Bank

Die chemischen Untersuchungen der Materialproben ergaben auffällige Emissionen an Ketonen und Alkoholen. Darüber hinaus wurden die Carbonsäuren Essigsäure und Propionsäure im Teppichboden und im Kleber festgestellt. Die gleichen Verbindungen konnten auch in der Raumluft nachgewiesen werden (siehe Abb. 13). Dabei waren allerdings keine Überschreitungen von toxikologisch abgeleiteten Richtwerten im Siedepunktbereich von ca. 50 bis 260 °C festzustellen (Richtwerte I und II für Stoffe der Innenraumluft, 2019). Die VOC-Gesamtkonzentration lag auch im ungelüfteten Zustand deutlich unterhalb des VOC-Vorsorgewerts (Zielwerts) von 300 µg/m³ (Seifert, 1999), sodass die Luft im Schalterraum als hygienisch unbedenklich eingestuft wurde.
