Gesucht und gefunden

Versteckte Schadstoffe unter der Lupe

In den 50er- bis 80er-Jahren wurden Asbest, PCB und PAK noch in vielen Baustoffen und Bauteilen eingesetzt. Wir zeigen, wo sich diese Schadstoffe am häufigsten verstecken. ■

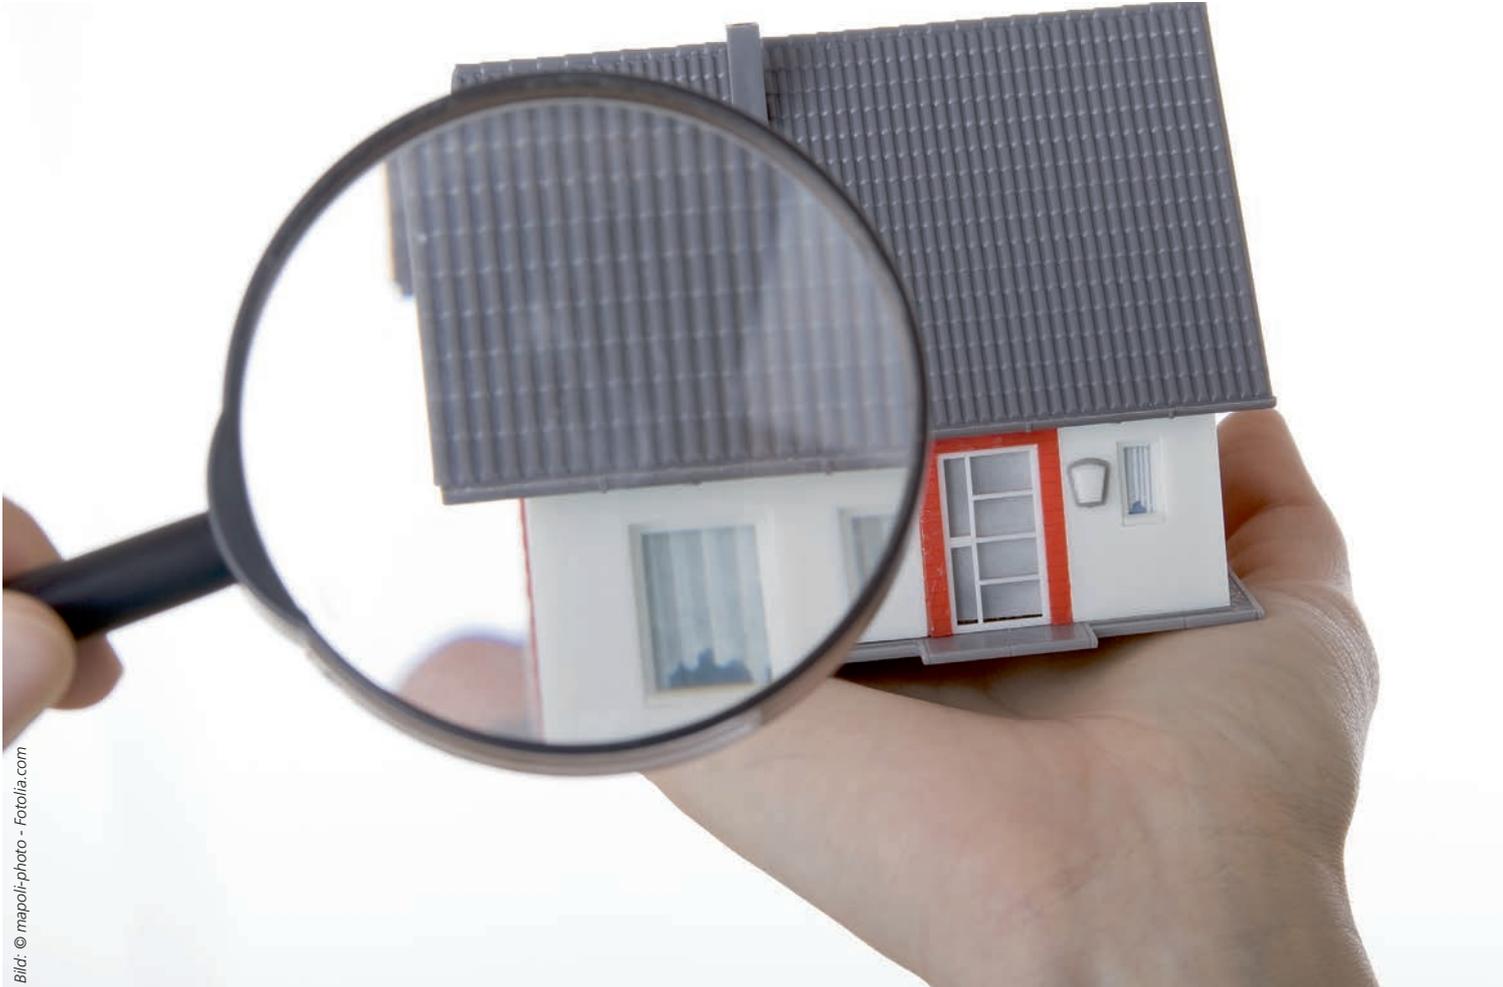
(1) Schadstoffe können sich auch an unerwarteten Stellen verstecken. Deshalb müssen vor einer Sanierung alle Bauteile sachkundig überprüft werden.

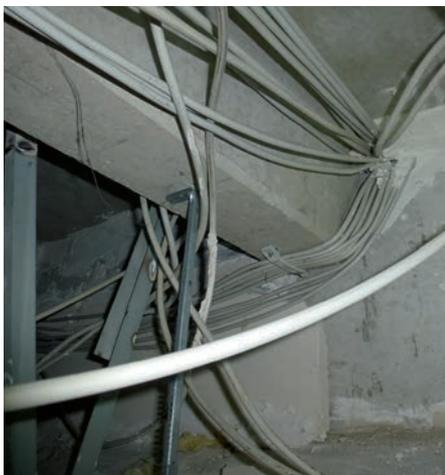
(2) Kabelverlegung auf asbesthaltigen Brandschutzplatten

Ein Beispiel hierfür ist in Foto 2 dokumentiert; dort wurden asbesthaltige Brandschutzplatten bearbeitet, um neue Elektroleitungen darauf zu verlegen. Es kam zur unkontrollierten Faserfreisetzung innerhalb der abgehängten Decke. Immer dann, wenn diese geöffnet wird, besteht also die Gefahr, dass Asbestfasern von den Deckenplatten in die Raumluft gelangen. Eine umfangreiche Sanierung der gesamten abgehängten Decke war in diesem Fall erforderlich.

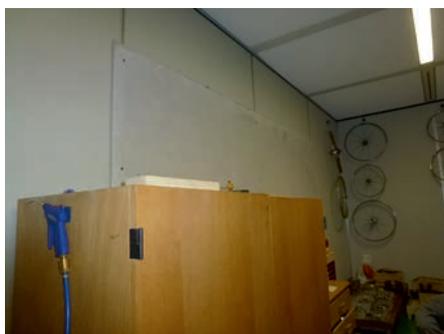
(3) Schwach gebundene asbesthaltige Platte als Pinwand zweckentfremdet

Foto 3 zeigt einen Fahrradraum innerhalb eines öffentlichen Gebäudes, in dem eine schwach gebundene Asbestplatte als Pinwand zweckentfremdet wurde. Auch in diesem Beispiel war eine umfassende Sanierung inkl. einer Feinreinigung der im Raum gelagerten Gegenstände erforderlich.

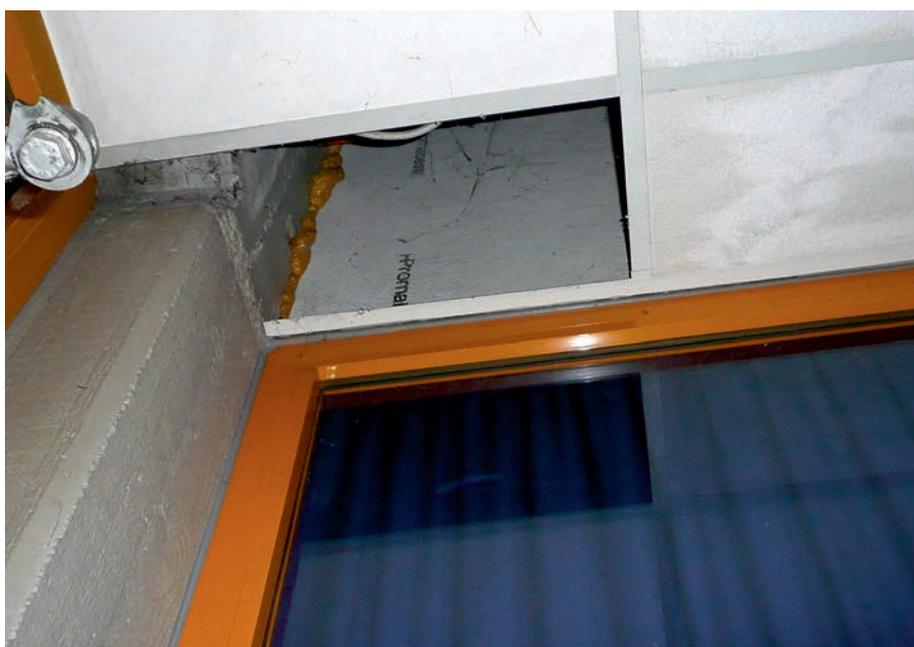
(4) Schwach gebundene Promasbestplatte mit Aufschrift

besthaltige Produkte „verstecken“. In einzelnen Fällen deutet die Aufschrift bereits auf ein asbesthaltiges Produkt hin (siehe Foto 4 mit einer Brandschutzplatte der Marke Promabest). Entscheidend ist jedoch immer das Wissen der am Bau Beteiligten darüber, denn in den meisten Fällen steht vor Beginn einer Baumaßnahme kein ausführliches Schadstoffkataster zur Verfügung. Und selbst wenn ein Schadstoffkataster vorliegt, kann es bei umfangreichen Rückbaumaßnahmen noch zur Entdeckung bis dato nicht bekannter Asbestfunde kommen, da bei der Erstellung von Schadstoffkatastern nicht immer alle tief in der Konstruktion liegenden Bauteile überprüft werden.

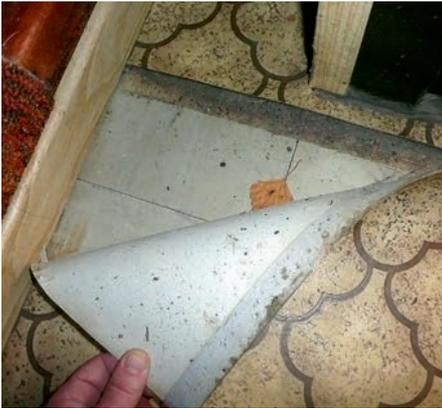
(5) Cushion-Vinyl-Belag mit schwachgebundener Asbestpappe auf der Unterseite

In Ein- bis Zweifamilienhäusern finden sich asbesthaltige Materialien häufig in Fußbodenaufbauten. Dabei kann es sich um so genannte Flor-Flex-Platten als Bodenbelag handeln, die vielfach mit einem asbesthaltigen Bitumenkleber verlegt wurden, oder um Cushion-Vinyl-Bodenbeläge, die oft das typische Muster wie in Foto 5 aufweisen und deren Unterseite aus einer asbesthaltigen Pappe besteht. Während Flor-Flexplatten als festgebundenes Asbestprodukt einzustufen sind, bei dem ausschließlich beim Abriss und Zerbrechen von einer Faserfreisetzung auszugehen ist, handelt es sich bei Cushion-Vinyl-Belägen um ein schwach gebundenes Asbestprodukt.

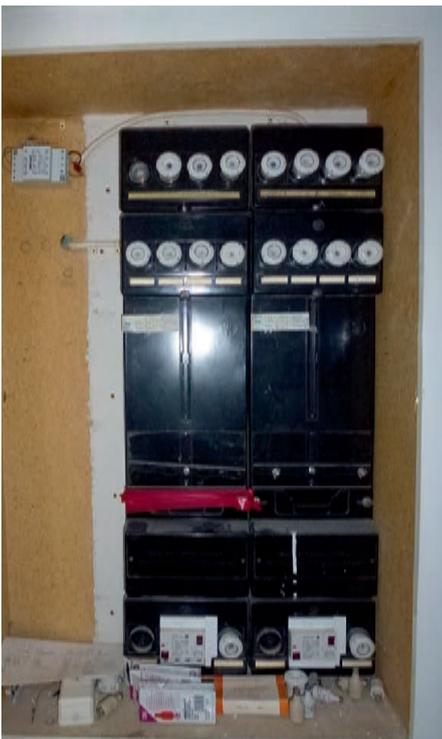
(6) Schwach gebundene Asbestplatte hinter Elektroinstallation

Ebenso finden sich in Wohnhäusern hin und wieder asbesthaltige schwachgebundene Brandschutzplatten unterhalb von Heizkörpern, an Kaminöfen oder hinter Elektroinstallationen (siehe Foto 6).

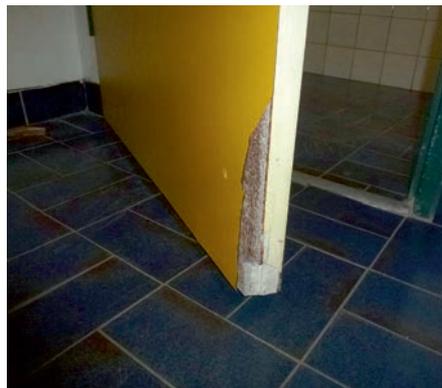
(7) Freiliegende schwach gebundene Asbestplatte in Türblatt mit Beschädigung

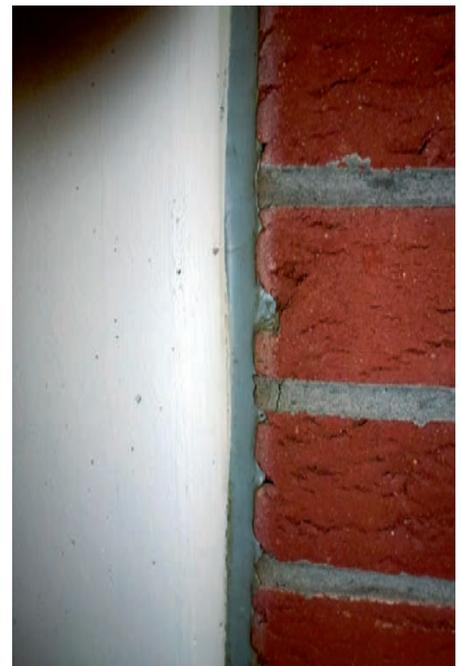
(8) PCB-haltige dauerelastische Fuge

Aufgrund ihrer chemischen und physikalischen Eigenschaften wurden PCB v. a. in Transformatoren, Kondensatoren, Leuchtstoffröhren oder in Hydraulikölen im Bergbau eingesetzt. In Gebäuden findet man sie v. a. in elastischen Fugendichtmassen von Gebäudetrennfugen, Bewegungsfugen zwischen Betonbauteilen sowie als Anschlussfugen von Fenstern, Türen, Sanitäreinrichtungen. Großflächig angewendet wurden sie auch als Brandschutzanstriche in Treppenhäusern, auf Deckenplatten oder auf Holzverkleidungen.

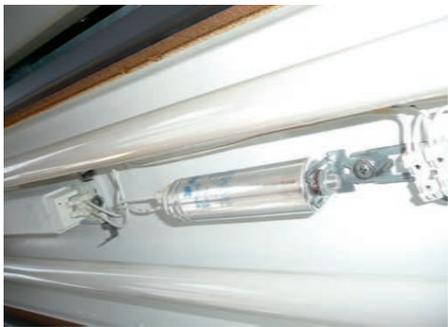
(9) PCB-haltiger Kondensator in Leuchtstofflampe

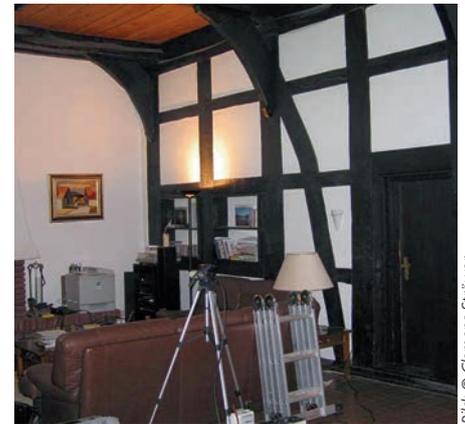
(10) Fachwerkgebäude mit PCP- und PAK-belastetem Hölzern

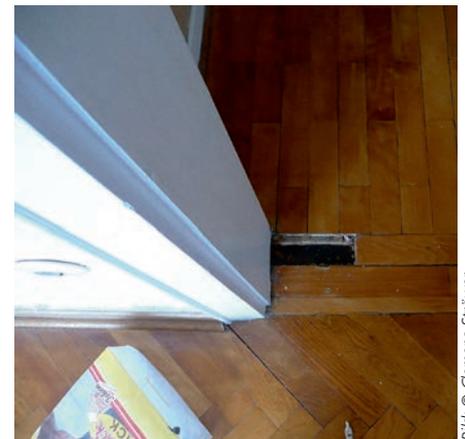
(11) Parkettfußboden mit Teerpechkleber

PAK kommen v. a. in Holzklebern für Parkett und Holzpflaster, in Korkdämmplatten, in Trennlagen, in Fugenvergussmassen, in Asphaltfußbodenplatten und in Anstrichen vor.
